# XNEXT

ADVANCED INSPECTION TECHNOLOGY

## Report Test Preliminari Olive

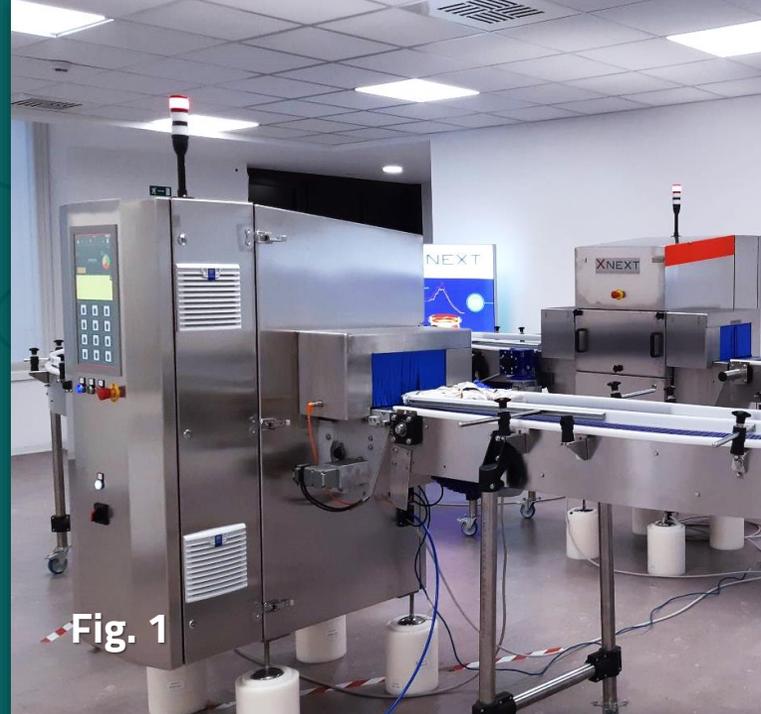
Fig. 1

Per l'esecuzione dei *test* è stato utilizzato un prototipo di macchina inserito in un nastro ad anello di 6 metri disponibile presso il Demo Center di Xnext (Fig. 1).

L'obiettivo era quello di ricreare le tipiche condizioni di funzionamento di una linea di processo per questa tipologia di prodotto al fine di poter eseguire test realistici.

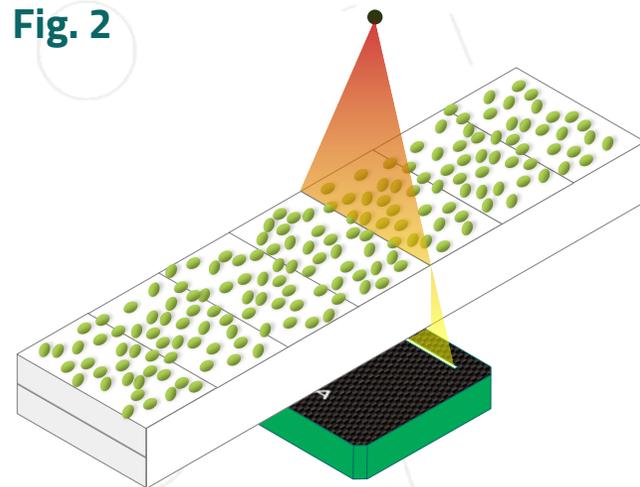
Fig. 2

I Prodotti sono stati ispezionati applicando una configurazione geometrica *top-down* (Fig. 2) del sistema d'ispezione, in cui il generatore di raggi X e il *detector* sono posizionati rispettivamente sopra e sotto rispetto al nastro trasportatore.

In fase di realizzazione di una macchina dedicata, la configurazione geometrica potrà essere ulteriormente ottimizzata, facilitando il funzionamento del *software* di rilevazione dei corpi estranei. Non escludiamo anche l'utilizzo di una sorgente di raggi X più idonea alla tipologia di prodotto ispezionato.

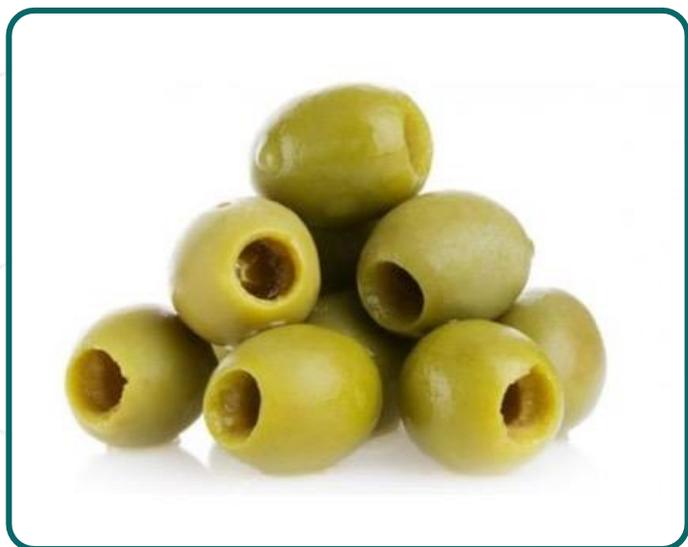
**Olive sfuse denocciolate**

Per simulare la contaminazione da schegge, sono stati ricavati 7 frammenti -qui sotto identificati- da alcuni campioni di nocciolo. Tali frammenti sono poi stati inseriti manualmente all'interno delle singole olive oggetto del test..

Scala 1:1 per tutti i corpi estranei (FBs)

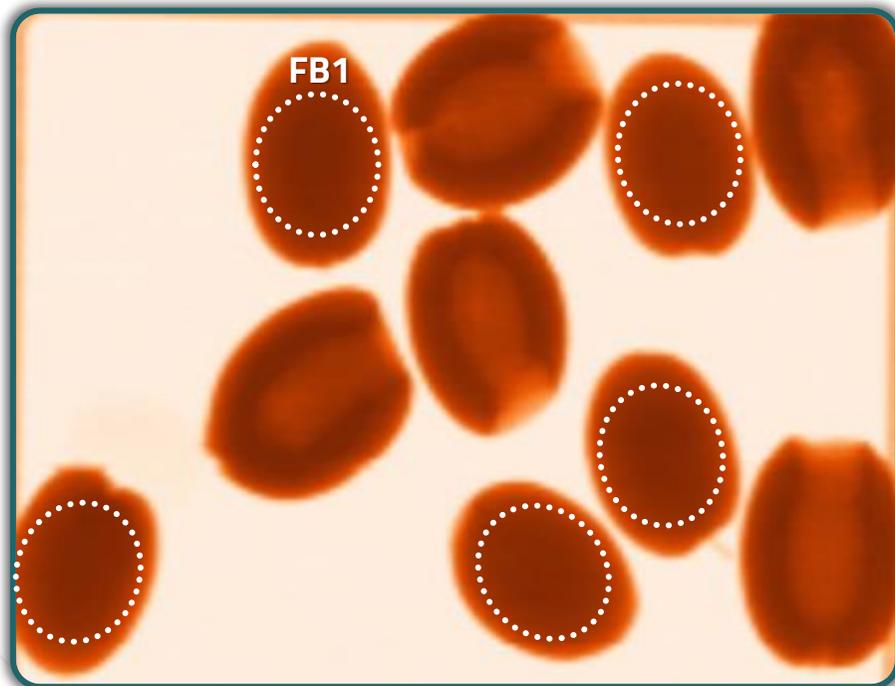
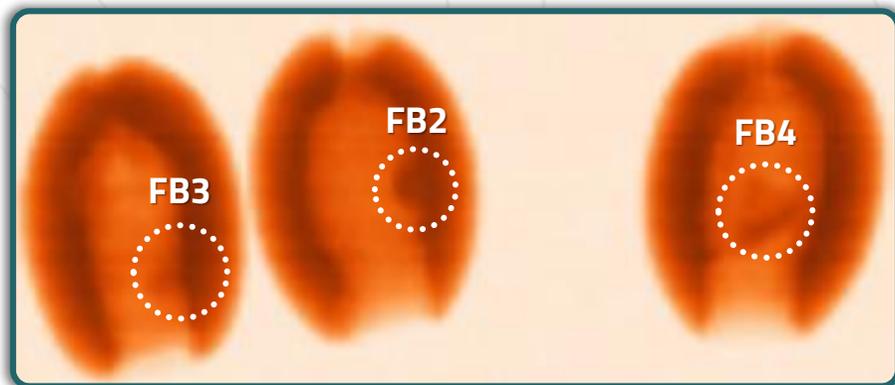
# Evidenza test (2021)

**FB1**  
~17x9x9 mm

**FB2**  
6x6x2 mm

**FB3**  
5x4x1 mm

**FB4**  
4x3x1,5 mm

Le immagini RX NON sono in scala 1:1

- ▶ XSpectra rileva eventuali non conformità dovute alla presenza di noccioli nel prodotto denocciolato;
- ▶ XSpectra rileva una dimensione ridotta -fino a **~1,5 mm**- di frammento di nocciolo.

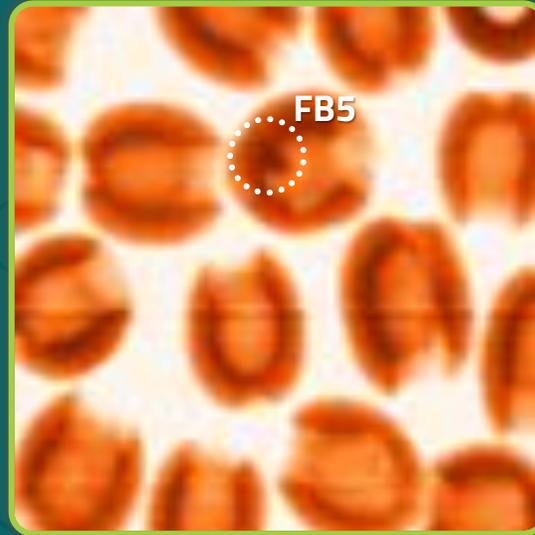
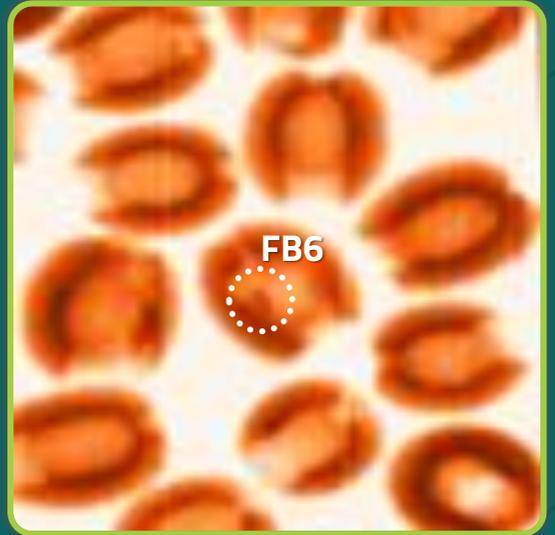
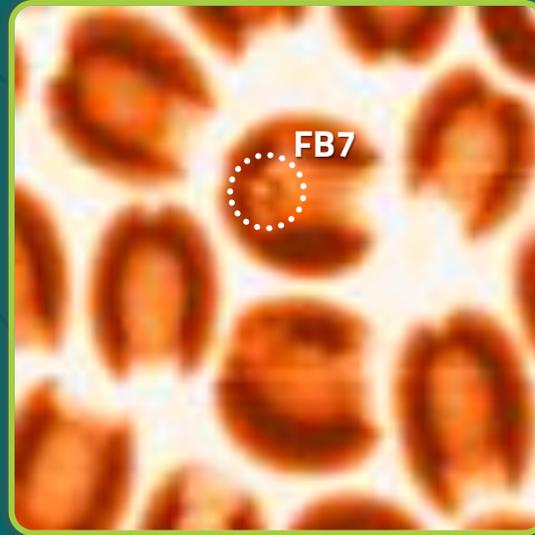
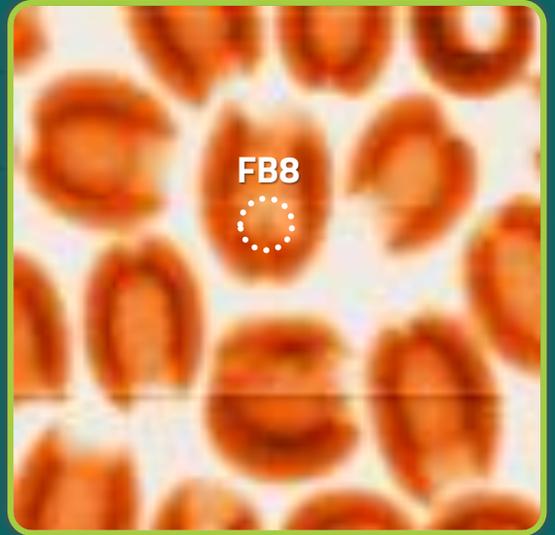
# Evidenza test<sub>(2022)</sub>

**FB5**

4,5x3x2,3 mm

**FB6**

4x2,5x2,3 mm

**FB7**

3,5x3x3 mm

**FB8**

1,6x1,6x1 mm

Le immagini RX NON sono in scala 1:1
